HOITOSUUNNITELMA HELSINKI, MYLLYPURO

Tukikohta VI: tykkipatteri 65 (Myllypuro)
(Muinisjäännösrekisterikohde 1000011940)
Helsingin kaupungin museo/Heini Hämäläinen

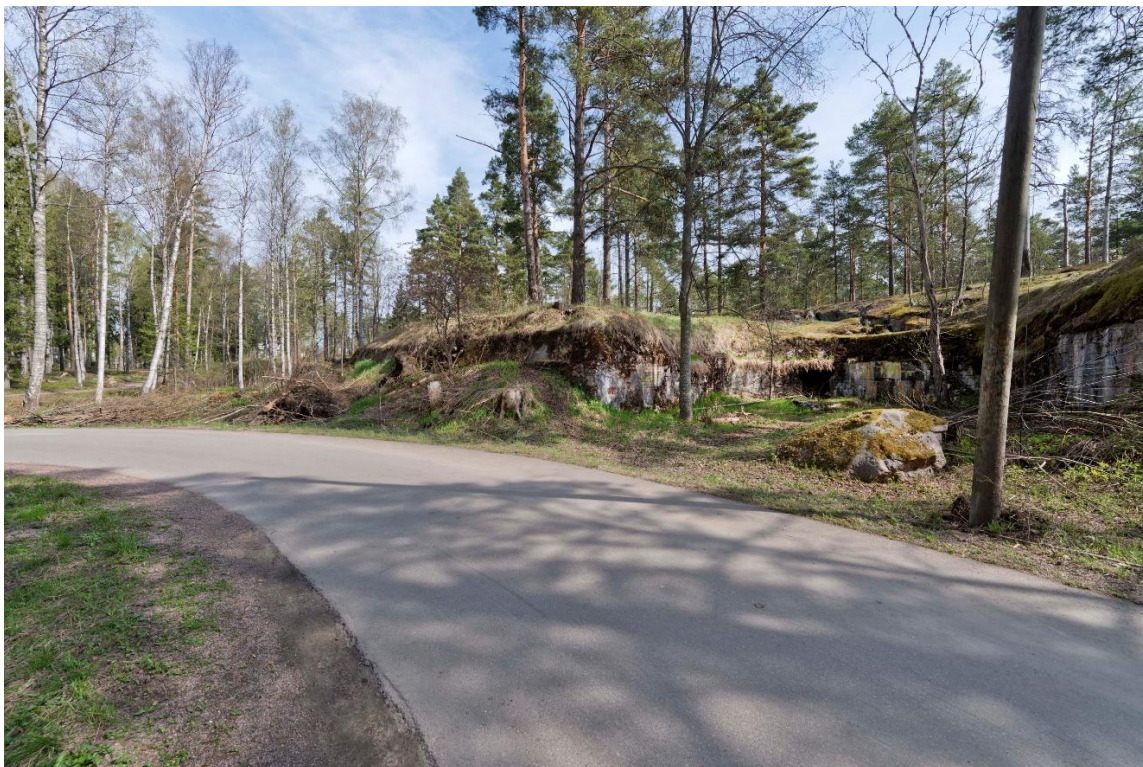
Kuvassa on eteläisin tykkiasema ja sen pohjoisseinämä, jonka sisällä on nykyään umpeen muurattu betoninen suojahuone. Kuvan on ottanut Sakari Kiuru/HKM 13.5.2013. Kuvaussuunta pohjois-koillinen. Toinen asemassa kasvavista kookkaammista puisto on kaadettu pois. Kuvausvaiheessa aluskasvillisuus on ollut vielä niukkaa. Kuvasta päätelleen alueella on keväällä 2013 tehty vesakon ja puun harvennusta kaupungin toimesta.

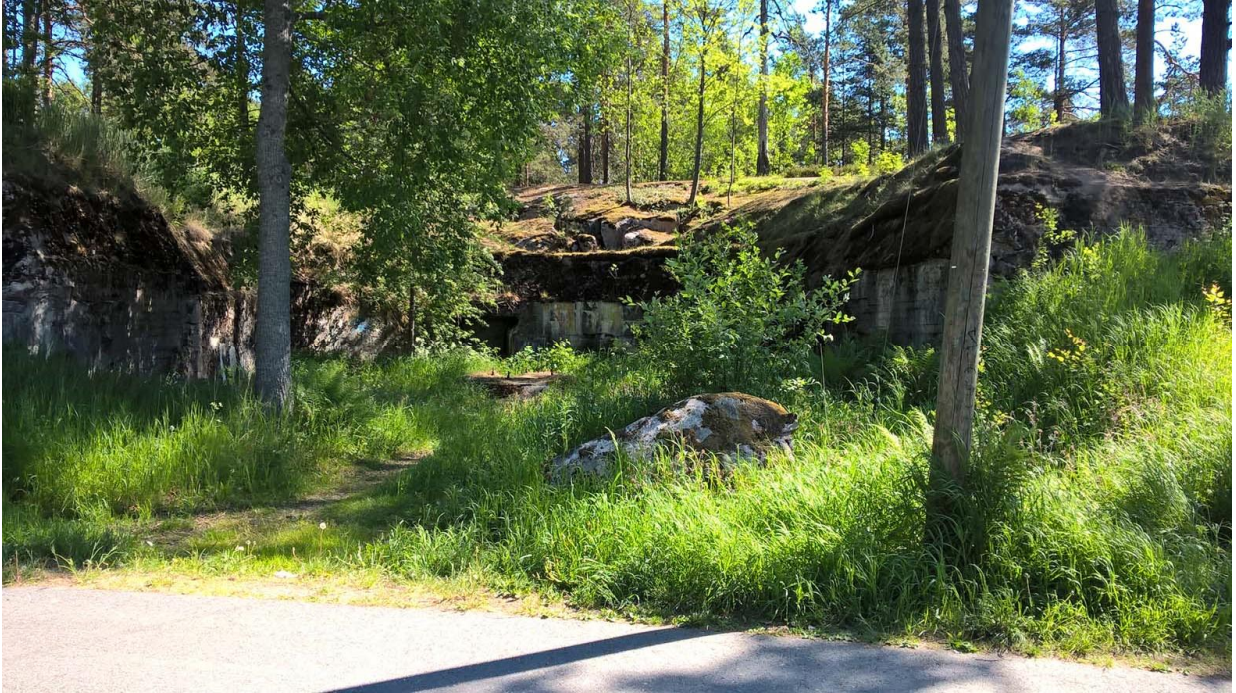
Kuvassa on eteläisin tykkiasema 1.6.2018 kuvattuna. Kookkas lehdessä oleva puu varjostaa ja peittää kohdetta tehokkaasti. Myös matalampi vesakko heikentää kohteen havaittavuutta. Matala kasvillisuus, heinäkasvit, putkikasvit yms. kasvavat rehevänä. Kuvaussuunta koillinen. Kuva H. Hämäläinen/HKM 1.6.2018.

Hoitotoimien yleisinä tavoitteina kohteelle voidaan määritellä seuraavaa: hoidon tavoitteena on pitää hoitoalue ja sen ympäristö puhtaana roskista. Hoitoalue pidetään maisemaltaan avoimena ja helposti tarkasteltavana. Hoidettavasta tykkiasemasta katketaan matala lehtipuun vesakko (pihlaja, haapa, koivu, vaahtera) maan tai rakenteen pintaa pitkin. Myös nuoremman halavan voi poistaa katkaisemalla se maata pitkin. Kookkaamman halavan (?) poistotarpeesta ja poistosta, samoin kuin puu- ja kasvijätteen poiskuljetuksesta, on syytä neuvotella kaupungin puisto- ja metsäalueista vastaavan tahon kanssa kaupunkiympäristön toimialalla (Kaupunkiympäristön toimiala – Rakennukset ja yleiset alueet – Ylläpito – Yleiset alueet).

Heinäkasvustoa leikataan ruohosaksilla tai niitetään, kuitenkin silmällä pitäen mahdollisia uhanalaisia kasvilajeja. Kasvillisuutta raivataan aseman seinustoja myöten, jotta rakenteet tulisivat paremmin esille. Hoito on kohteen säilymisen lisäksi perusteltua siitakin syystä, että tuleva infotaulu saa ohikulkijat varmasti pysähtymään kohteella ja tällöin yhtä kasvillisuudesta raivattua tykkiasemaa on helppoa tarkastella. Koska hoitoalueeksi on rajattu vain osa linnoitteesta, on kiinnitettävä huomiota siihen, että hoidetun ja hoitamattoman alueen raja ei ole liian jyrkkä. Kohteen rakenteita ei tarvitse korjata.

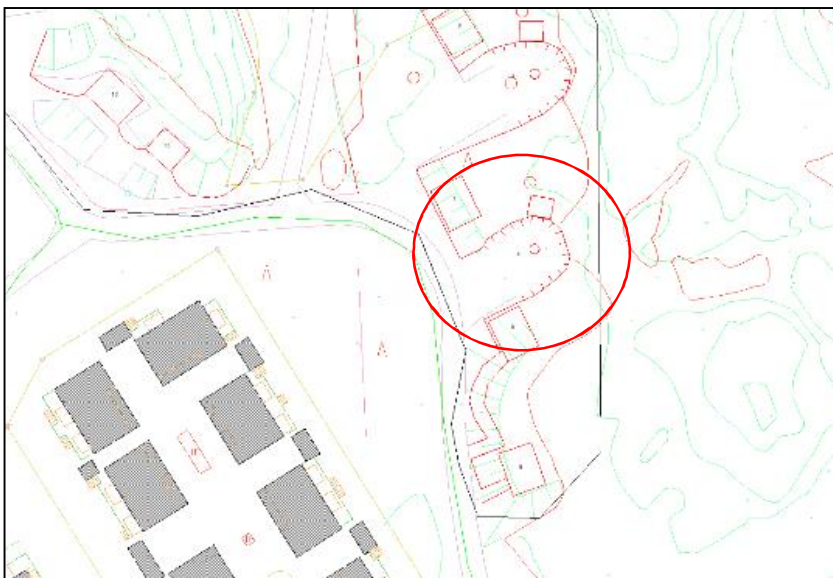
Kuvassa rajattuna vain linnoitekohteen eteläosa ja ympäröitynä hoitoalue. Aseman pohjoisseinämään on merkitty katkoviivalla pieni suojahuone, jossa on ollut mutkitettu sisäänkäynti. Se on muurattu umpeen. Asfaltoitu kevyen liikenteen väylä kulkee aseman länsiviertä.

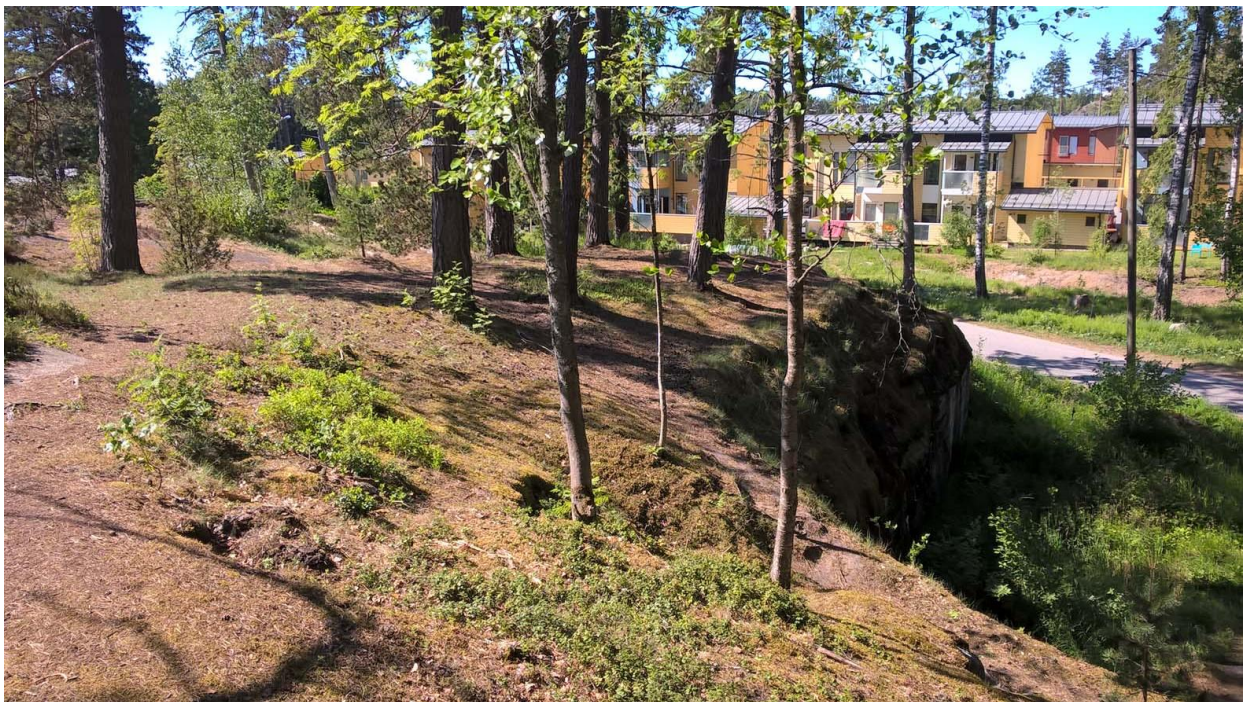
Näkymä aseman rintasuojan päältä etelään päin. Päällisosa on louhimatonta kalliota, jota peittävässä maannoksessa kasvaa eri-ikäistä puustoa, varpuja ja pieniä lehtipuun vesoja. Päällisosa on varsin kulunutta ja niinpä turhaa kulutusta täällä tulee välttää. Pienet lehtipuiden vesat voi poistaa, jotta ne eivät rupea peittämään nyt avaraa näkyvyyttä. Kookkaammat puut jätetään. Kuva H. Hämäläinen/HKM 1.6.2018.

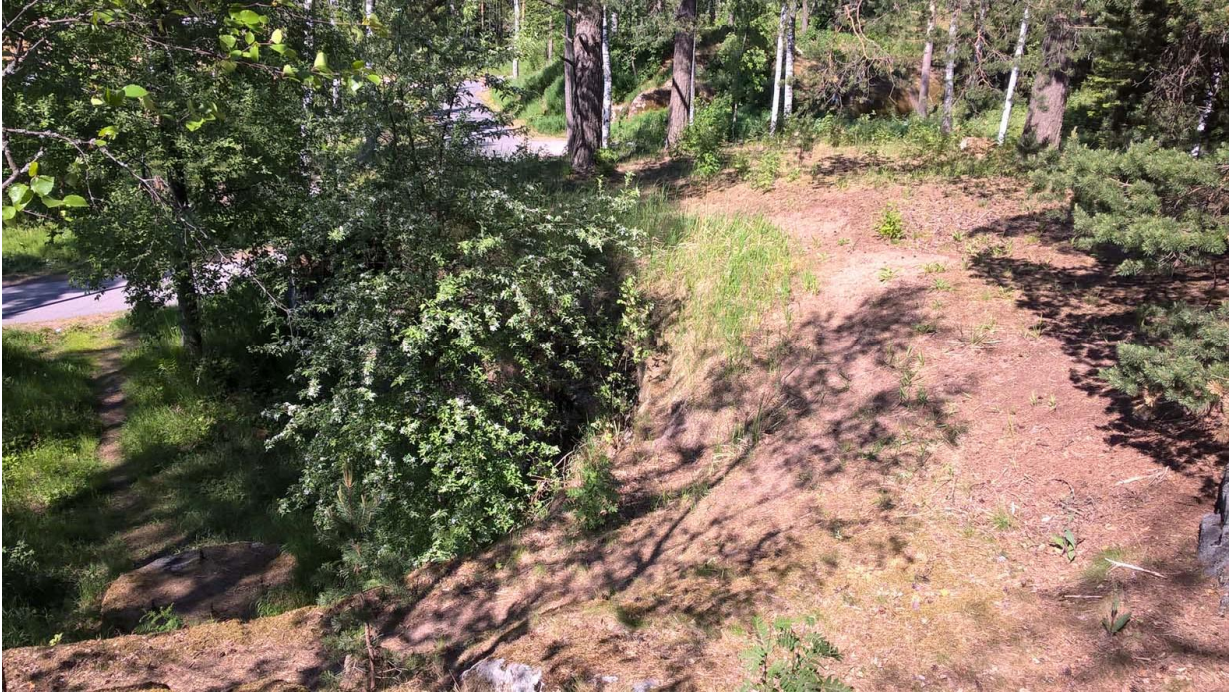
Aseman rintasuojan päällisosaa aseman pohjoispuolella länteen kuvattuna. Tälläkin puolella turhaa kulutusta täällä tulee välttää. Pienet lehtipuiden vesat voi poistaa, mutta kookkaammat puut jätetään. Korkeaa heinää voi saksia tai niittää rinteestä varovaisuutta noudattaen ja turvallisuus huomioiden. Rintasuojan reunalta on noin kolmen metrin pudotus aseman alatasoon. Pienemmän halavan (?) latvusto ulottuu rintasuojan ylätasoon korkeudelle. Kuva H. Hämäläinen/HKM 1.6.2018.

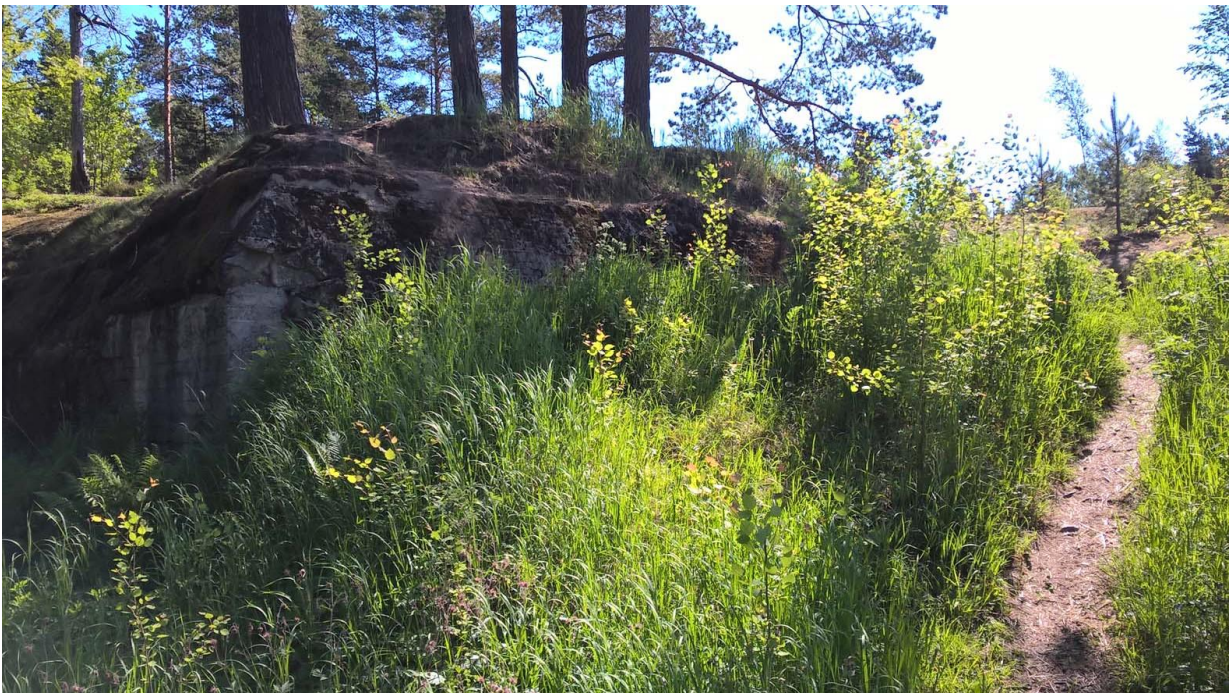
Rehevää näkymää aseman etelälaidasta. Heinää ja muuta kasvillisuutta leikataan ja vesakkoa harvennetaan, niin että aseman seinämä ja rakenteet tulevat paremmin esille. Hoitoalueen reunamilla katsotaan, että hoidetun ja hoitamattoman alueen raja ei ole liian jyrkkä. Kuvaussuunta kaakkoon. Kuva H. Hämäläinen/HKM 1.6.2018.

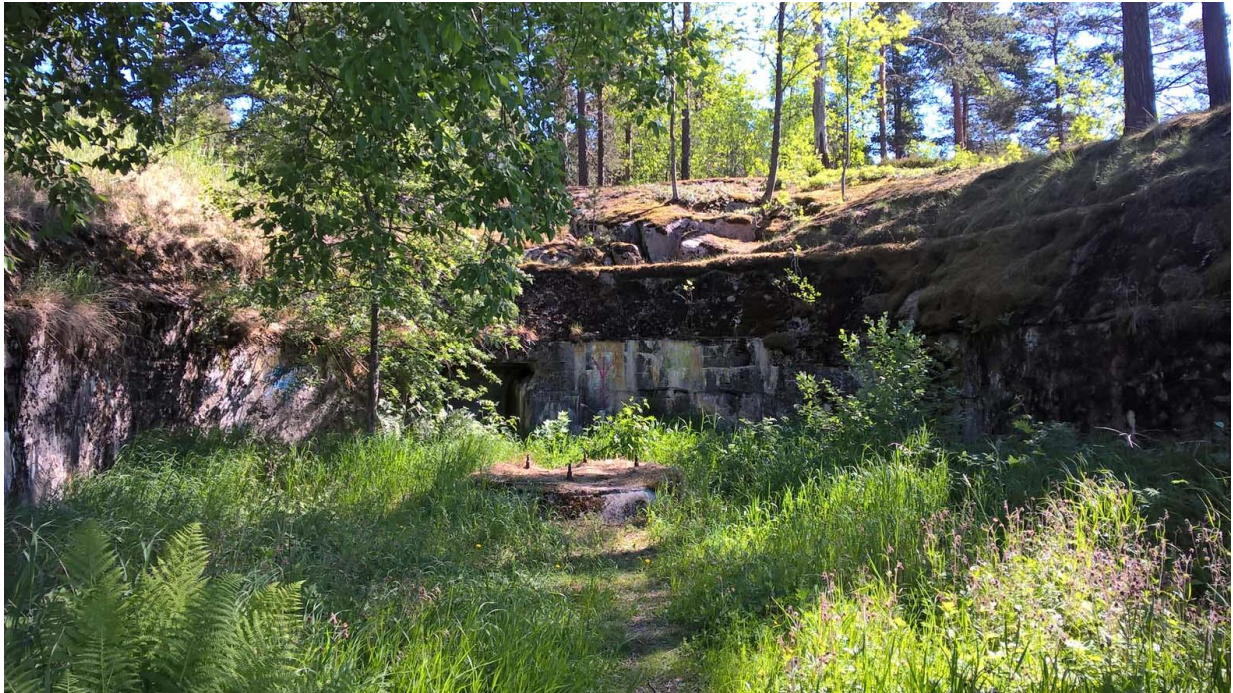
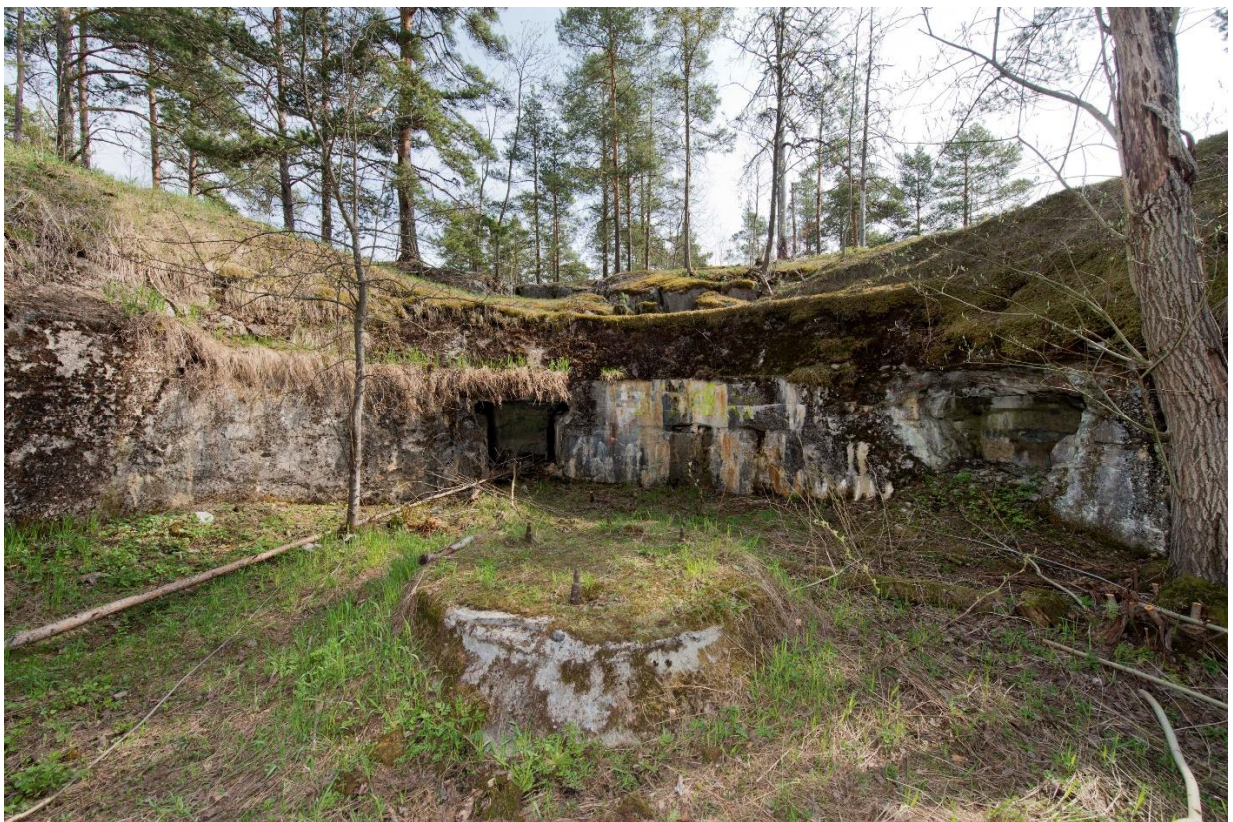
Yllä ja alla verrokkikuvat lähes samalla rajauksella. Kun puusto poistetaan ja kasvillisuus pidetään matalana, niin kohde tulee hienosti esille. Alakuvassa oikealla näkyvä kookas puu on poistettu sitten kevään 2013. Kuvassa näkyvät myös hyvin kaksi komeroa. Kuvaussuunta koillinen. Yläkuva H. Hämäläinen/HKM 1.6.2018.

Kuva Sakari Kiuru/HKM 13.5.2013. Kuvaussuunta koillinen.
